Informe Técnico N° A 6760

# INFORME DE VISITA TÉCNICA AL POBLADO MOROCOCHA

Distrito Morococha  
Provincia Yauli  
Región Junín

JUNIO  
2017

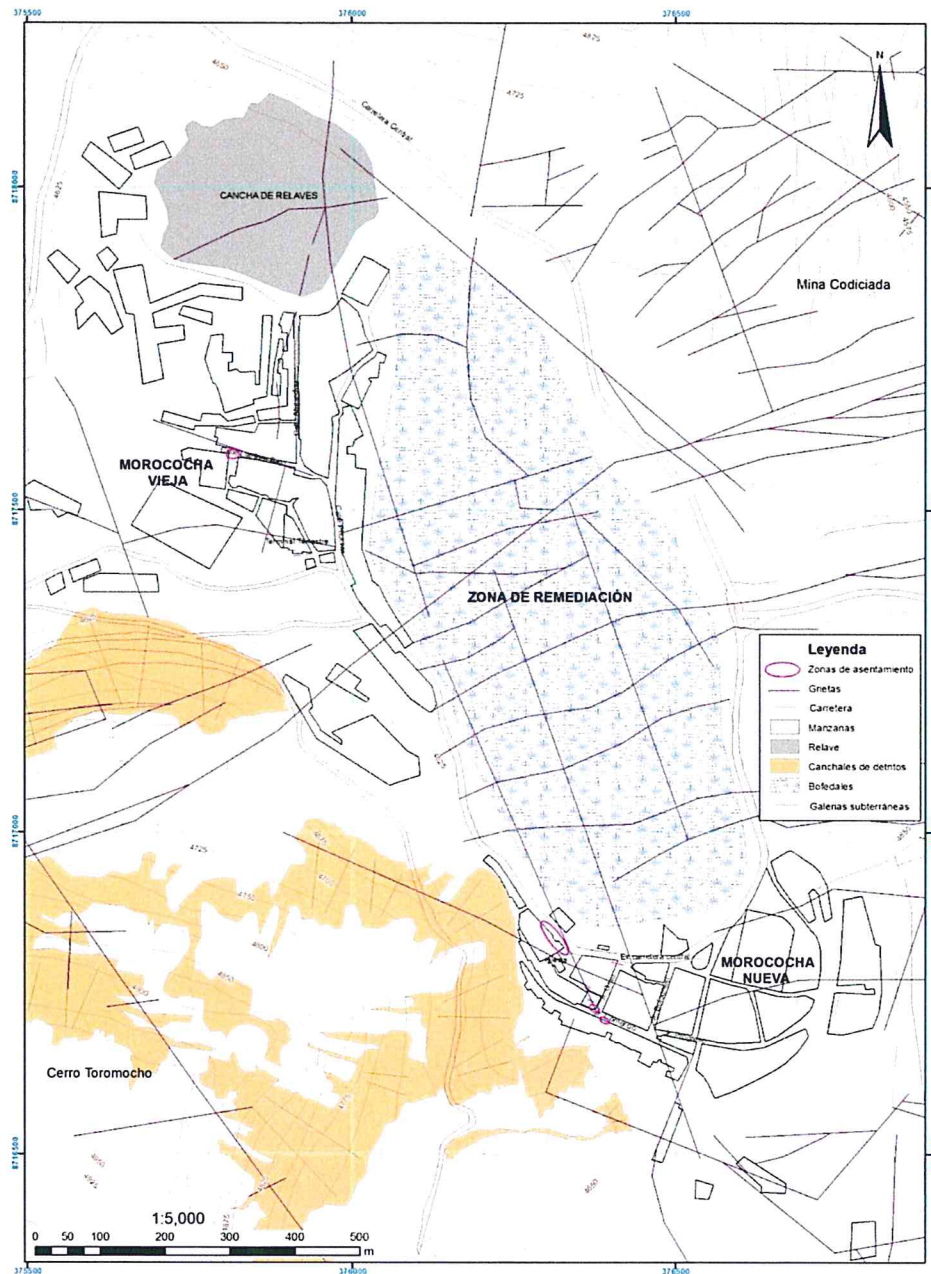
Figura 2. Ciudad de Morococha: ubicación de Morococha antigua y Morococha Nueva afectado por peligros geológicos como caída de rocas que se dan en los canchales de detritos (INGEMMET, 2013) y hundimientos o asentamientos por la presencia de galerías subterráneas de las exploraciones mineras de antaño (MDM, 2005).

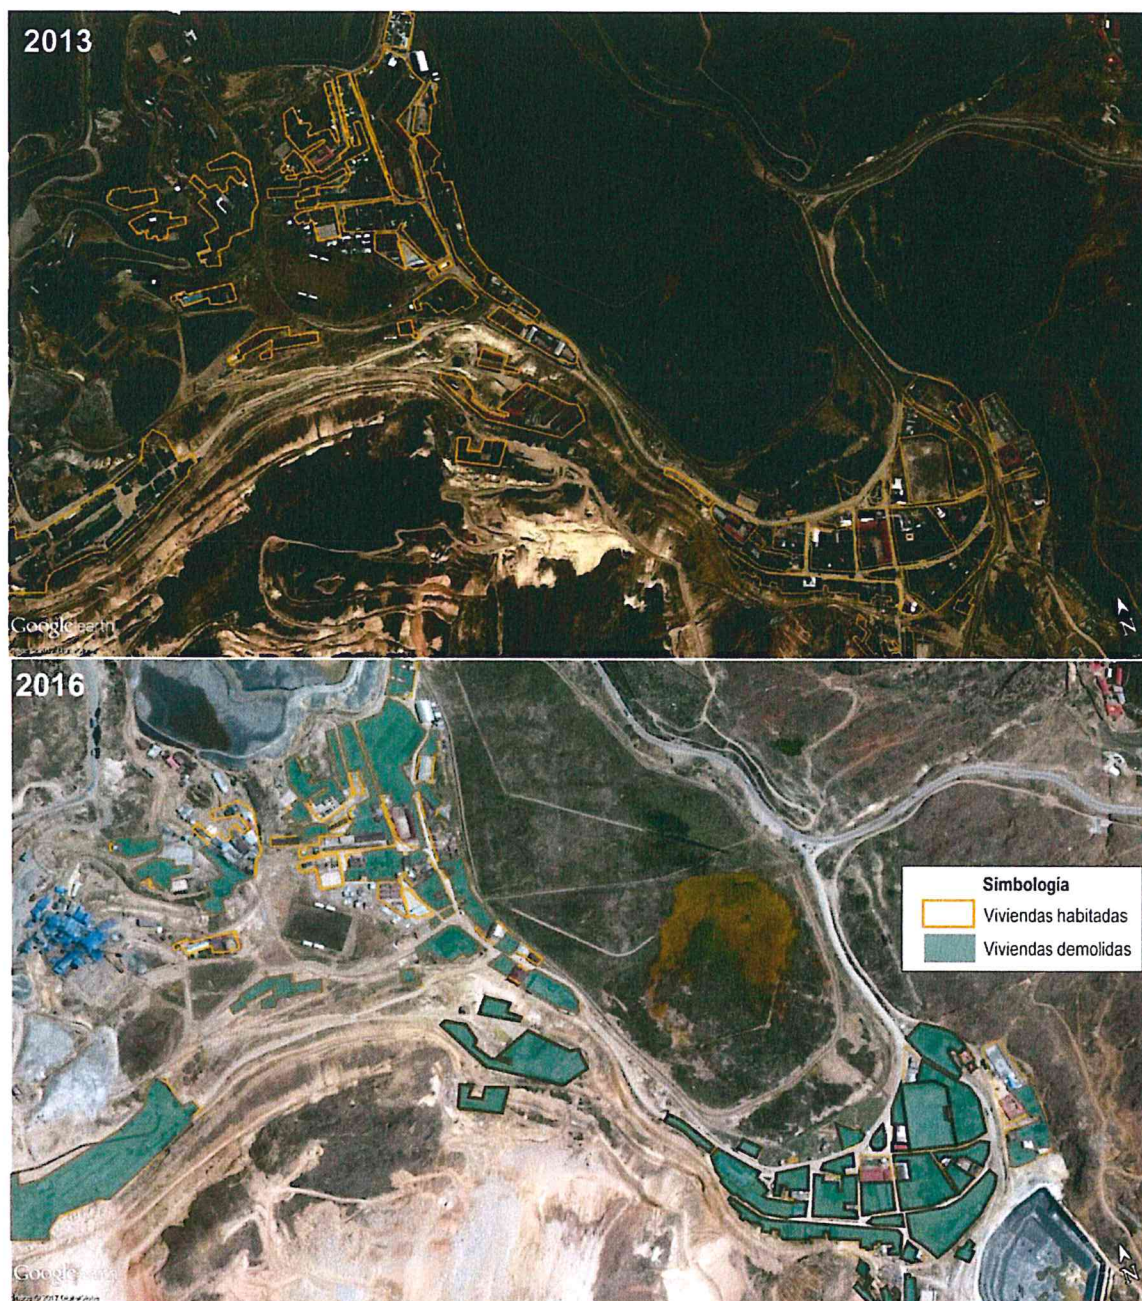
Luego del reasentamiento, Morococha presenta una imagen de un pueblo abandonado donde más del 80% de viviendas se encuentran demolidas y algunas deshabitadas (figura 3). A pesar de que aún persisten los peligros advertidos, aún quedan pobladores que no se han reubicado a la Nueva Morococha, comprometiendo su seguridad física. A esto se le suma la existencia de viviendas muy antiguas, construidas hace más de cien años, cuyas bases se encuentran erosionadas debido a la humedad, falta de drenaje pluvial y material de su construcción como adobe y tapial, con presencia de grietas en los muros ponen en riesgo el colapso de las mismas.

Figura 3. Imagen multitemporal del Google Earth de los años 2013 y 2016 del poblado Morococha, se puede observar que más del 80% de viviendas aproximadamente se encuentran demolidas actualmente.

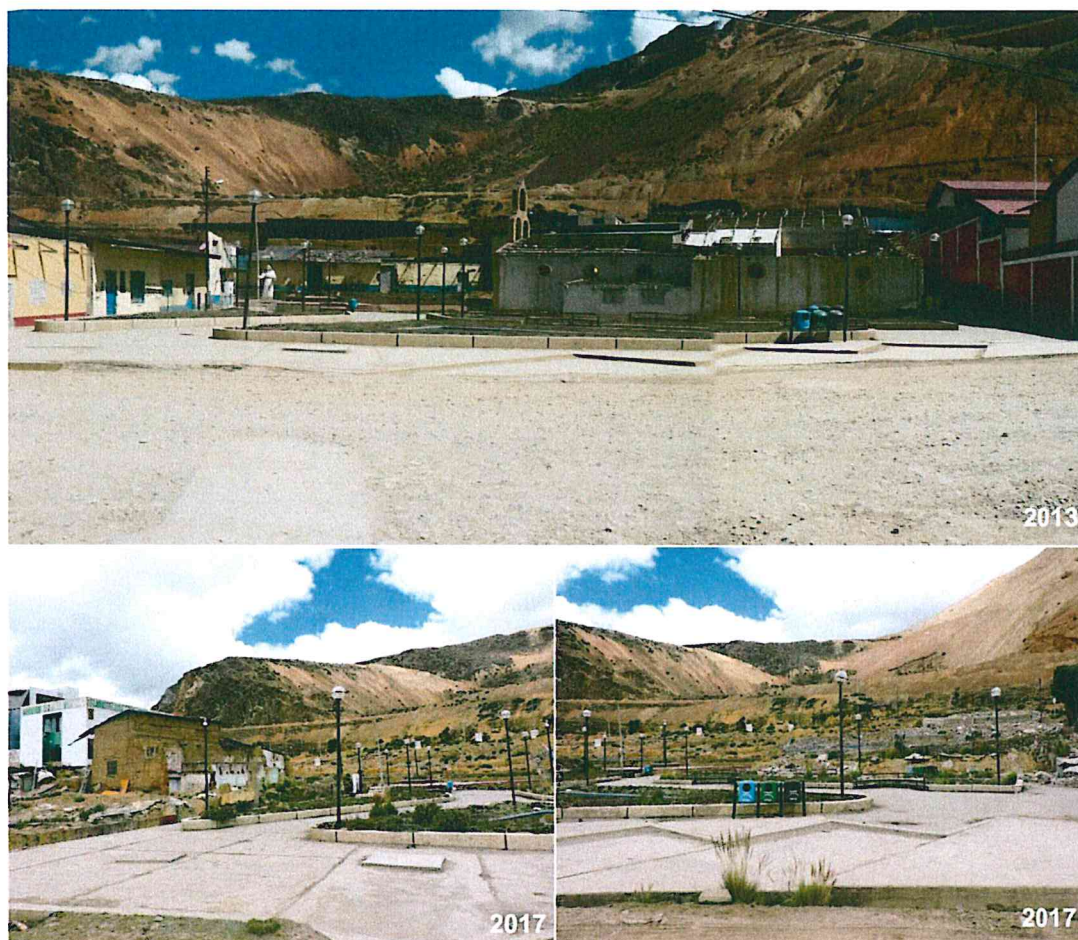
Foto 1. En el 2013 se observa las viviendas expuestas a caída de detritos o derrumbes y flujos en época de lluvias. En el 2017, estas viviendas ya se encuentran demolidas en el Jr. Comercio y la ex Carretera Central al costado del ex colegio, sector Morococha Nueva, al fondo se observa el cerro Toromocho.

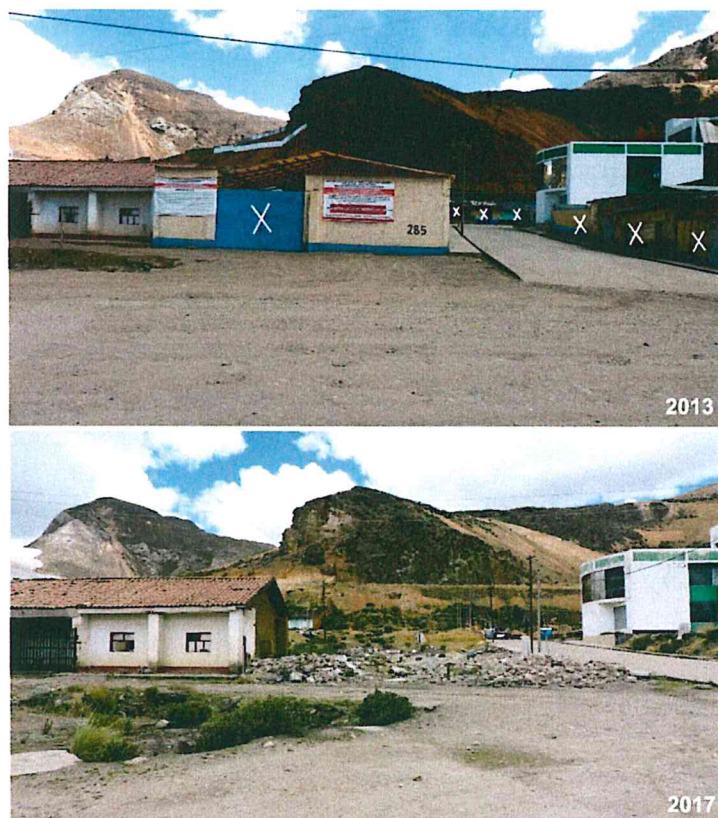
Foto 2. Viviendas demolidas marcadas con una "x", en el sector Morococha Nueva, en la ex Carretera Central.

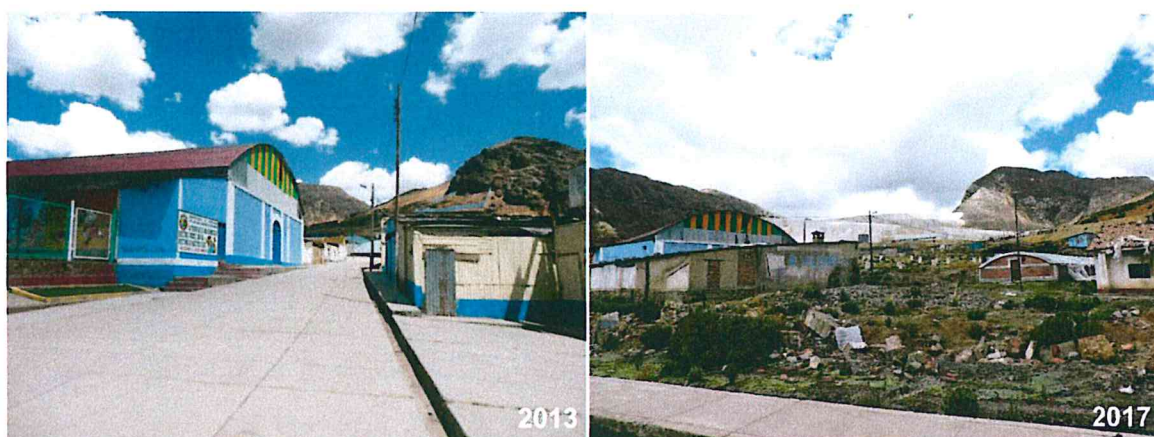
Foto 3. Viviendas demolidas en el sector Morococha Nueva, entre el Jr. Bolognesi y la ex Carretera Central.

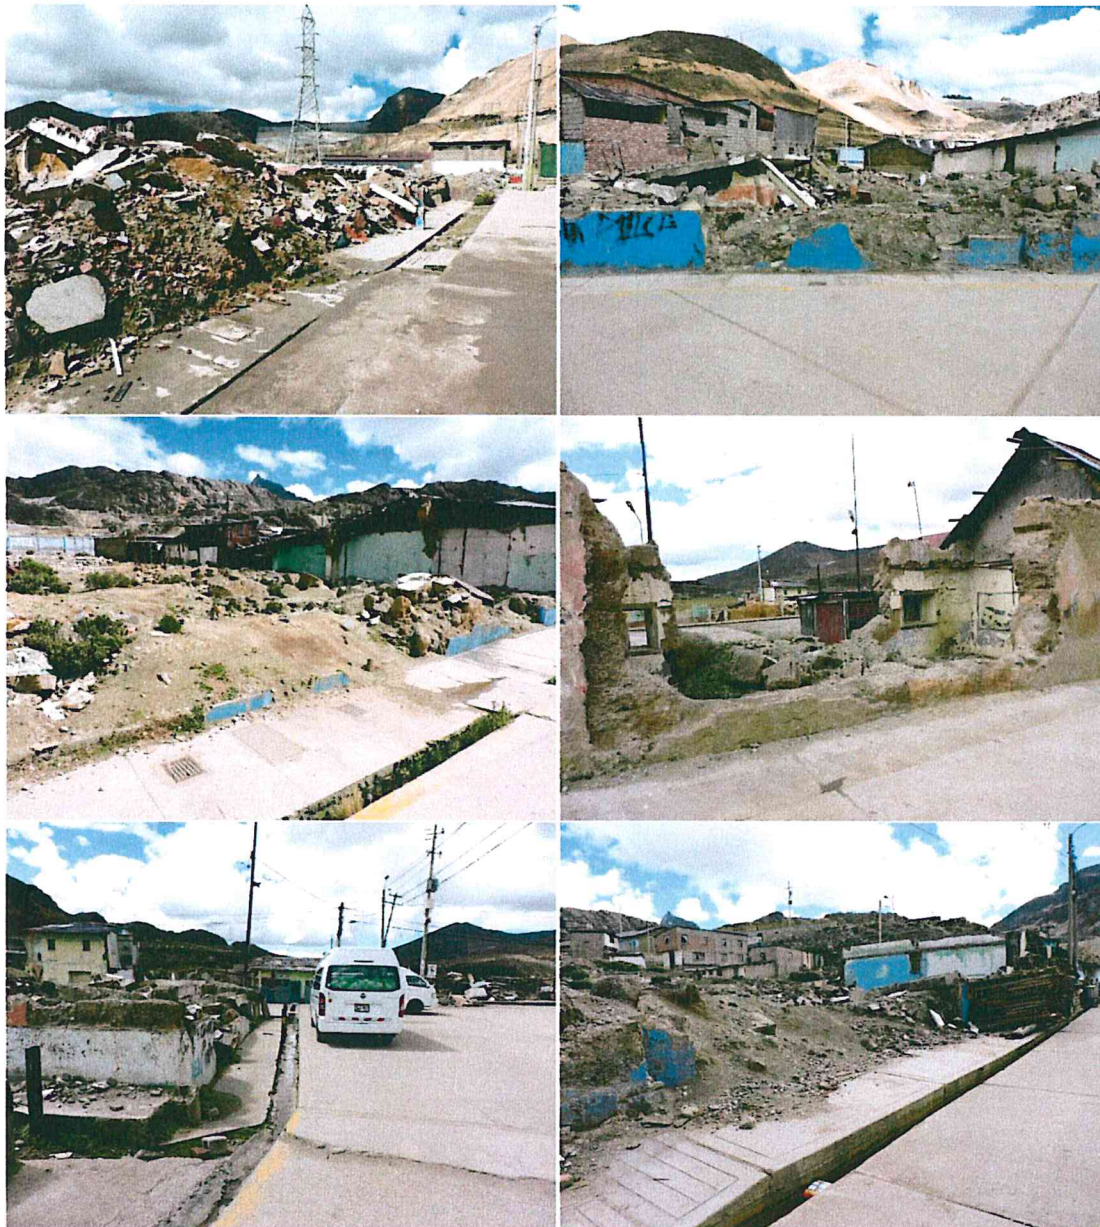
Foto 4. Acumulación de gran material de demolición en una gran parte del pueblo de Morococha, en la calle principal Pflucker, dan la apariencia de una ciudad abandonada.

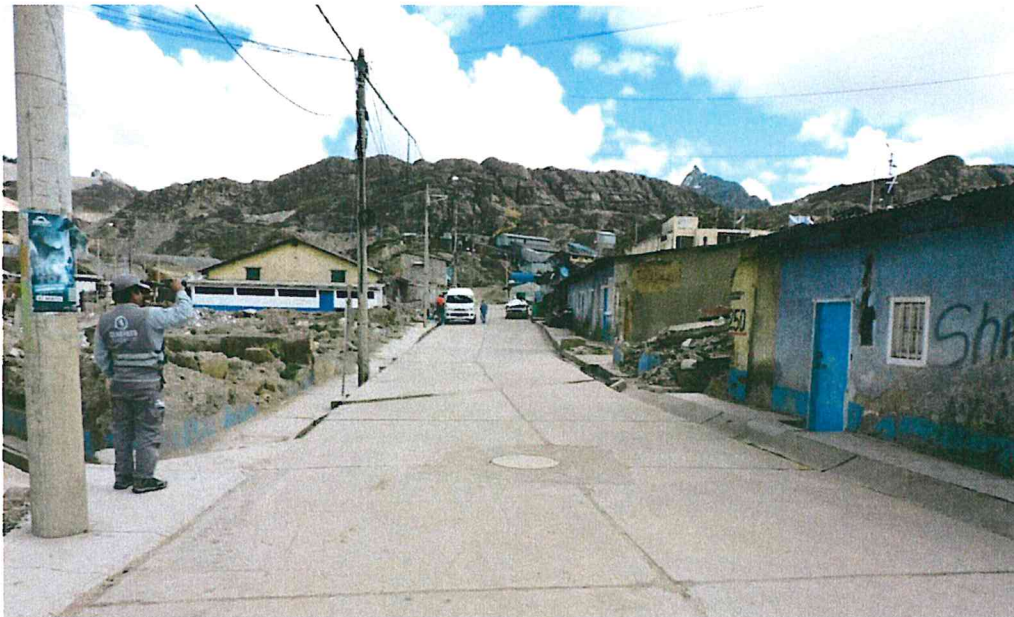
Foto 5. Numerosas viviendas demolidas en la intersección de las calles Pflucker y Llankee Bajo, sector Morococha antigua.

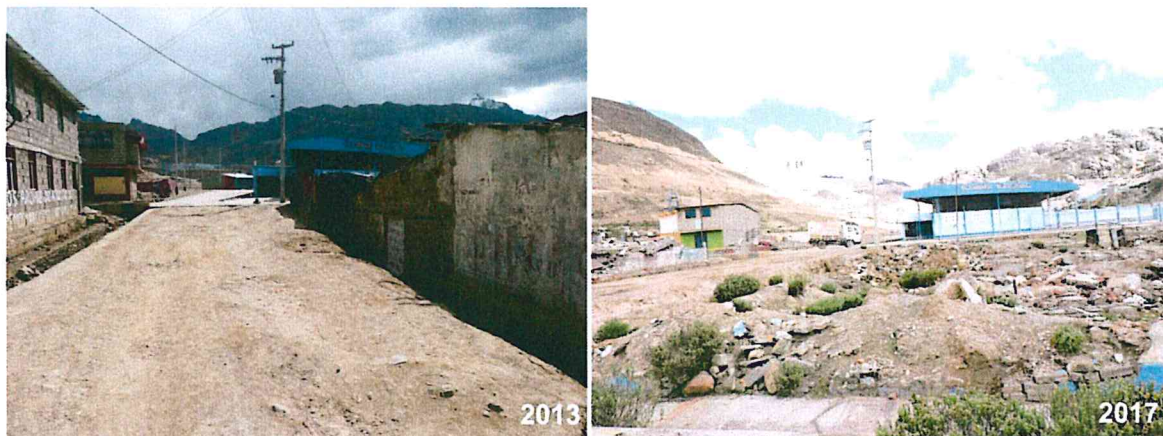
Foto 6. Viviendas demolidas alrededores del Terminal Terrestre y la calle Pflucker, sector Morococha antigua.

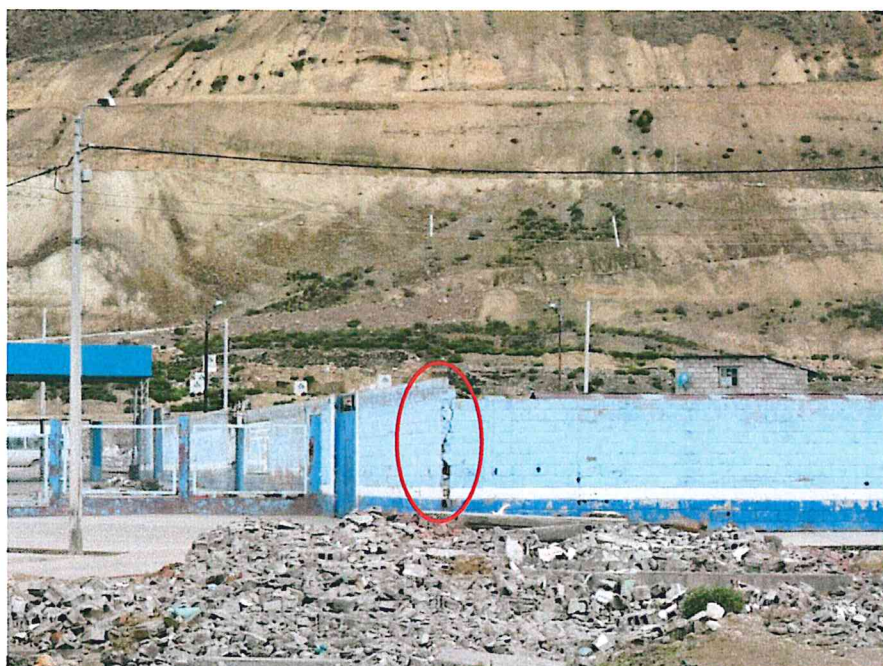
Foto 7. Los muros y juntas del Terminal Terrestre de Morococha antigua presentan fisuras, podrían colapsar y afectar algún morador.

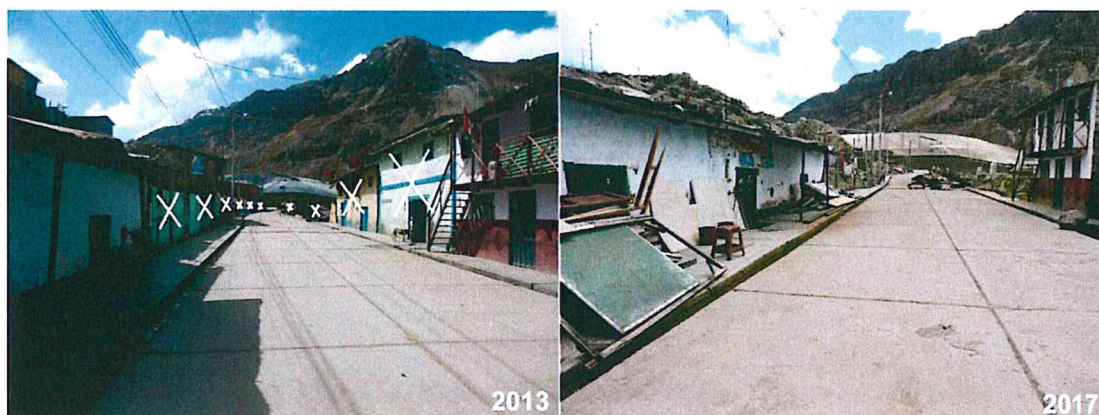
Foto 8. Al fondo de la calle Alejandría (Morococha) se observa con una "x" las viviendas demolidas al 2017.

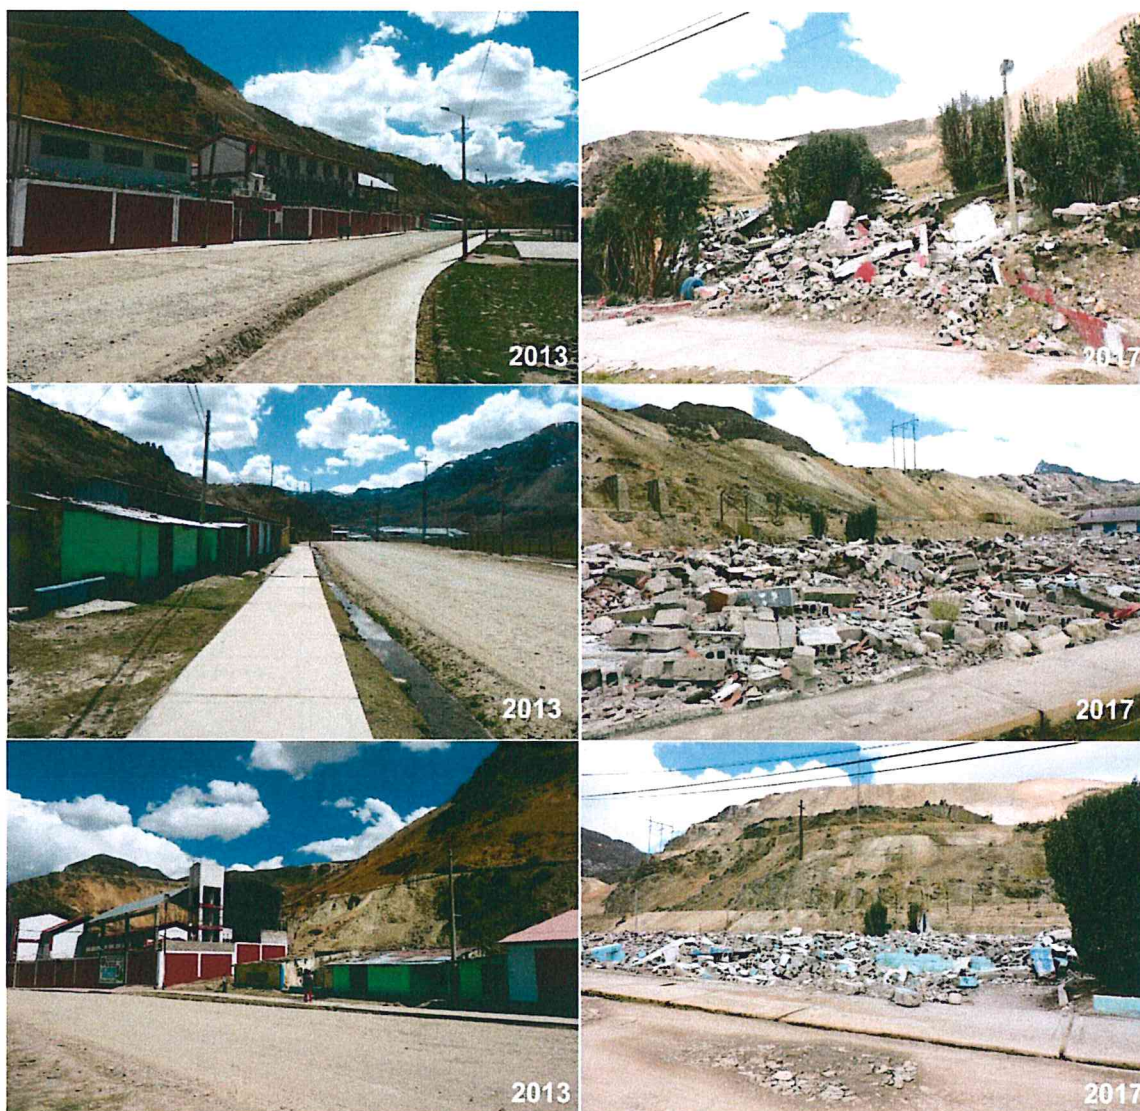
Foto 9. Viviendas e infraestructuras demolidas en Morocha antigua; actualmente la ciudad carece de establecimientos de salud y educación.
