Informe Técnico N° A7623

EVALUACIÓN DE PELIGROS GEOLÓGICOS EN LA COMUNIDAD DE LLACUABAMBA

Distrito de Parcoy, provincia Pataz, departamento La Libertad

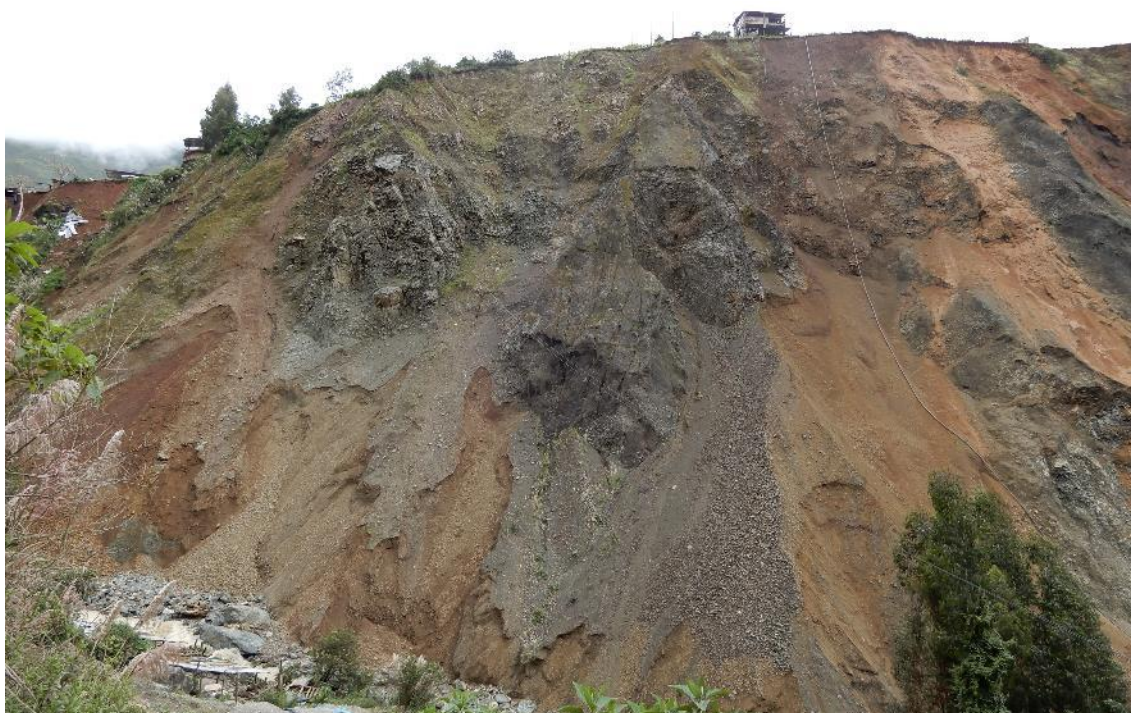
Fotografía 1. Depósito coluvio-deluvial, heredado de una antigua avalancha de rocas que afectó gran parte la ladera sur del cerro Alto Blanco.

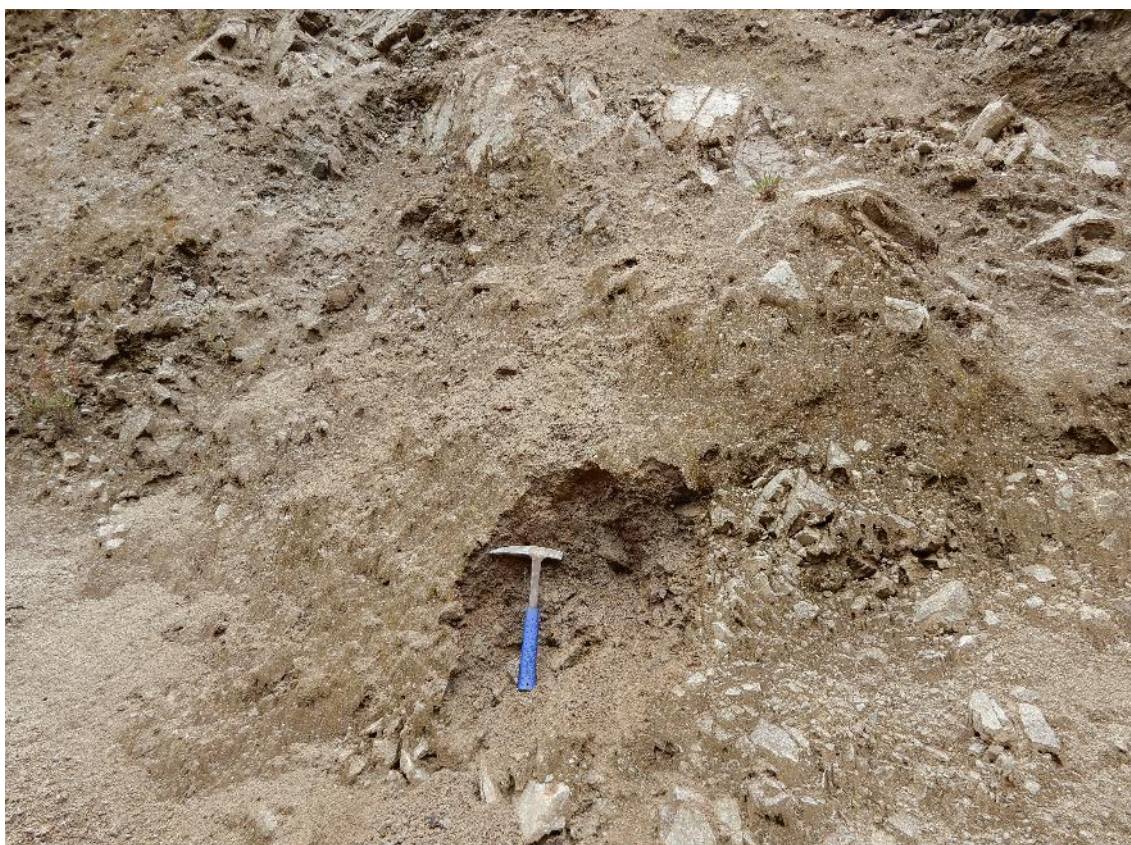
Fotografía 2. Depósito coluvio deluvial conformado por bloques, gravas, arenas, limos y un ligero contenido de arcillas.

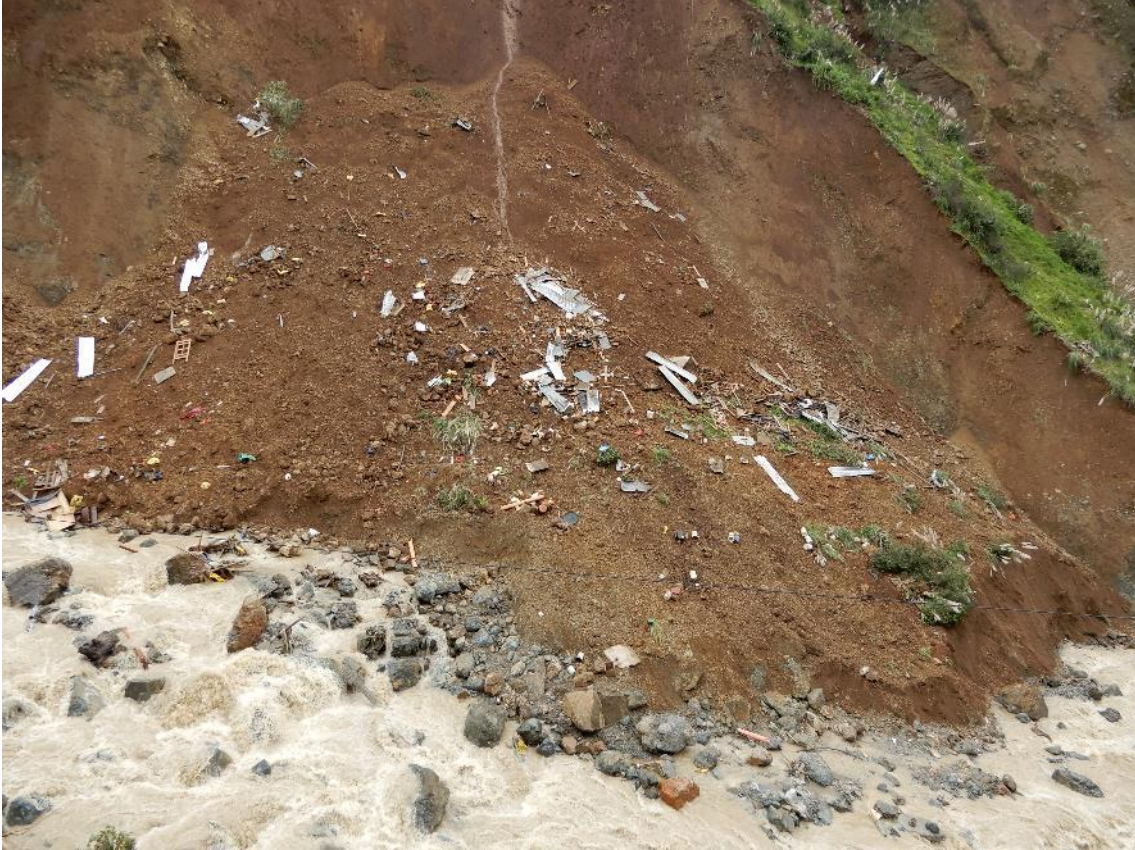
Al pie del talud natural situado en la margen izquierda del río Llacuabamba, que, a su vez corresponde al depósito de una antigua avalancha de rocas que provino de la ladera sur del cerro Alto Blanco, se adosan depósitos coluviales. Estos depósitos se han acumulado por acción gravitacional, como resultado de remoción de masas que ocurrieron recientemente. Están compuestos principalmente por gravas (20%), arenas (40%) y limos (30%), con escasa presencia de bloques (10%). Presenta una coloración marrón rojiza, de textura suelta y de baja compacidad, lo que refleja un escaso grado de consolidación y una alta porosidad.

Desde el punto de vista geotécnico, estos depósitos coluviales conformar materiales poco competentes y con baja resistencia al corte, lo cual, los convierten en zonas susceptibles a la erosión, o a la ocurrencia de probables deslizamientos superficiales, especialmente bajo condiciones de saturación por lluvias, como el ocurrido el 19 de febrero.

Fotografía 3. Depósito coluvial, dispuesto al pie del talud, margen izquierda del río Llacuabamba, proveniente de la ocurrencia de derrumbes del 19 de febrero.

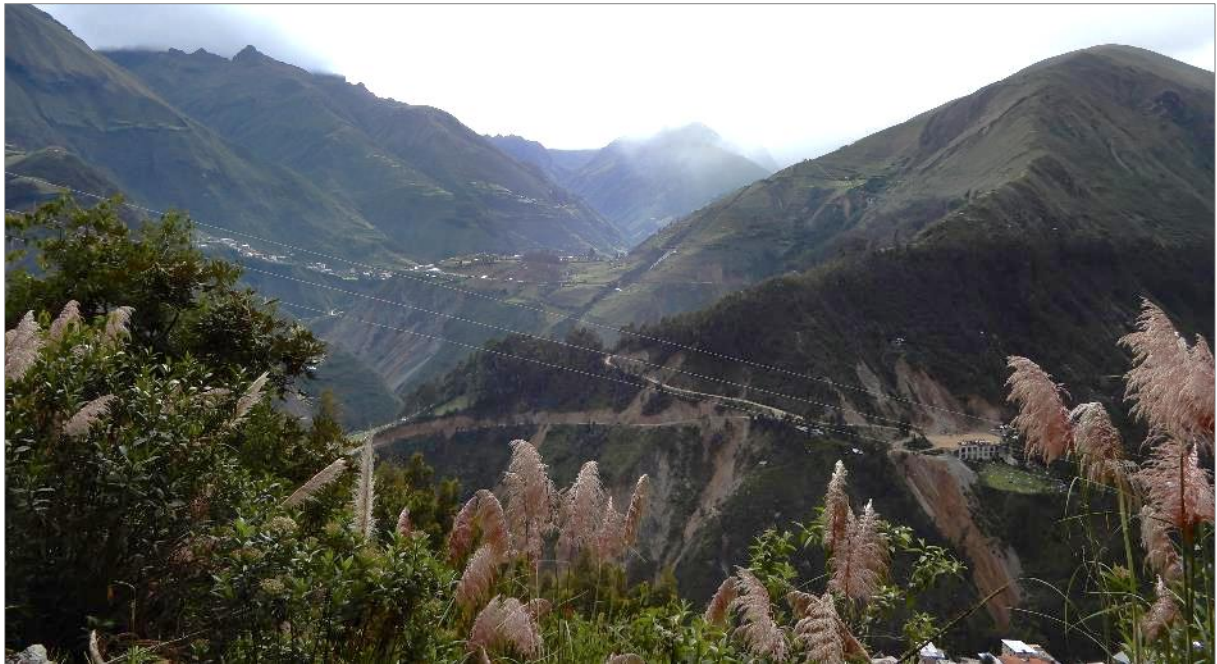
Las laderas presentan pendientes fuertes a muy fuertes, en muchos casos superiores a los 45°, lo que incrementa la susceptibilidad del terreno a procesos de remoción en masa, especialmente en zonas donde la fracturación o la meteorización de la roca es más intensa.

Fotografía 4. Vista hacia el sureste de montañas modeladas en rocas intrusivas y vulcano sedimentarias que circundan al poblado de Llacuabamba.

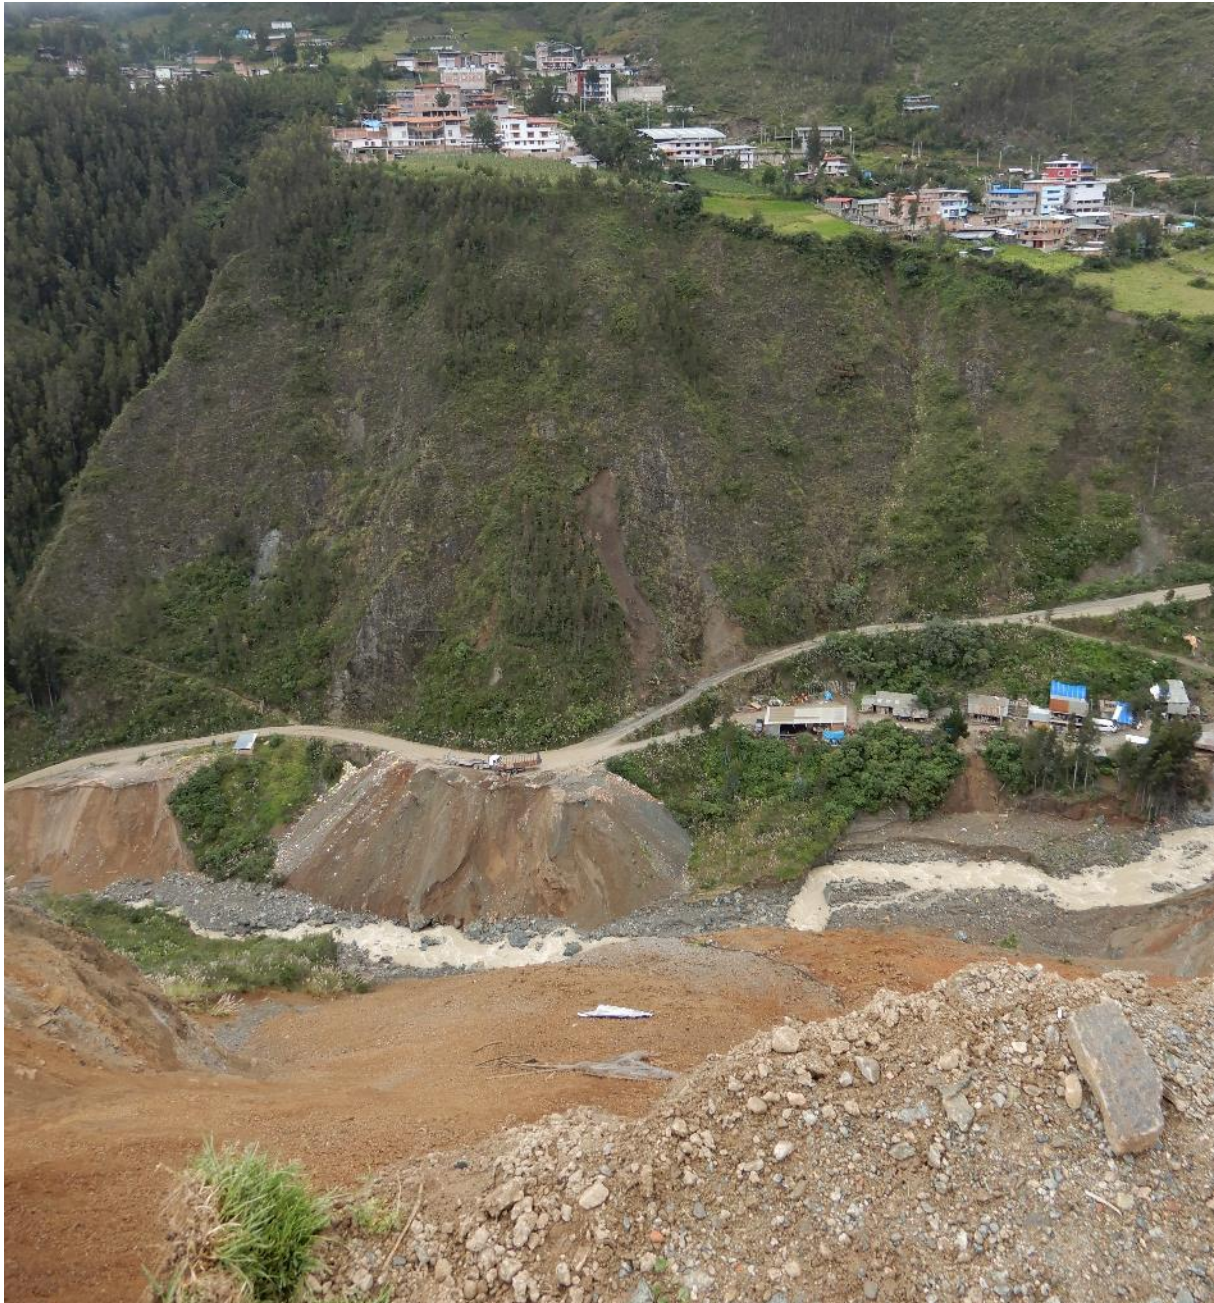
Fotografía 5. Subunidad de vertiente coluvio deluvial y coluvial, dispuestas en la parte baja de las laderas que delimitan el río Llacuabamba.

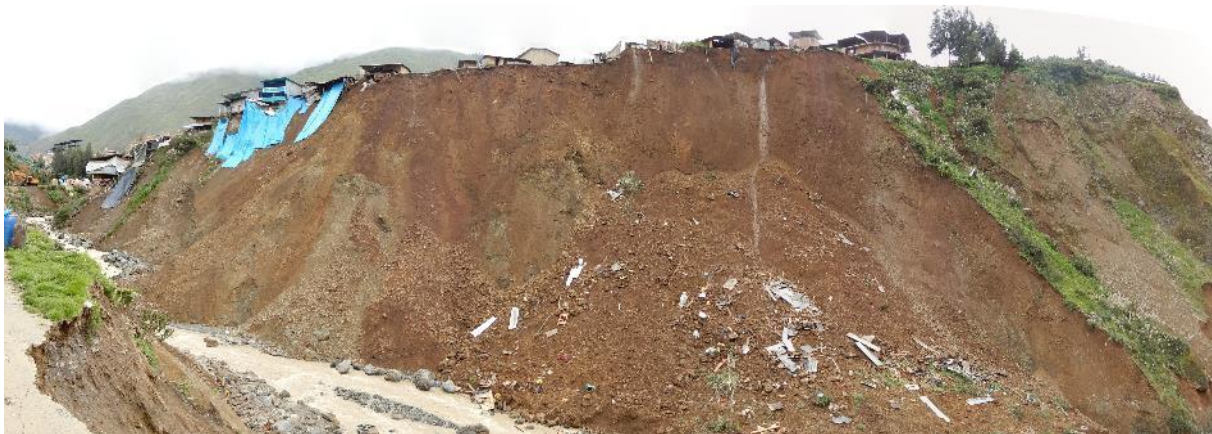
Hacia el norte del depósito de *run-up* se han producido múltiples derrumbes (fotografía 6), los cuales, según la cartografía in situ, abarcan una superficie de ~42 hectáreas. Dentro de esta área se han identificado derrumbes inactivos latentes (IL), que se extienden al alrededor de ~30 hectáreas, así también, derrumbes activos, que abarcan una extensión ~12 hectáreas. Esta clasificación permite priorizar áreas con mayor susceptibilidad a reactivaciones, especialmente ante factores detonantes como precipitaciones intensas o sismos.

Fotografía 6. Múltiples derrumbes producido en el lado norte del depósito run up (se exponen viviendas en el acantilado)

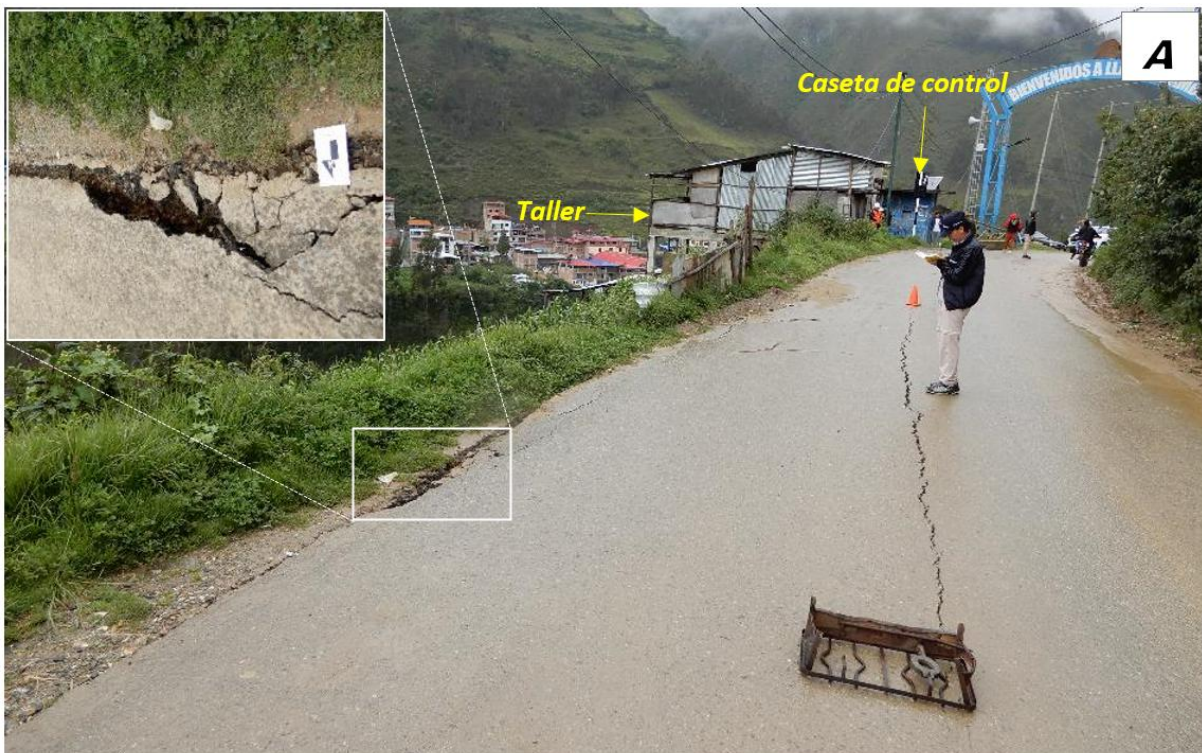
En la parte superior de la superficie de ruptura del derrumbe, hacia la carretera asfaltada que da acceso a la comunidad de Llacuabamba, se distinguen agrietamientos con longitudes de hasta 160 m. Estas grietas muestran desplazamientos de 10 cm y aperturas que alcanzan los 25 cm (figura 9), lo que ponen en evidencia una cinemática del movimiento tipo retrogresivo de la zona de arranque principal, y ascendente del derrumbe que se acerca peligrosamente hacia la zona urbana del poblado Llacuabamba; aspectos que la convierte en una zona con alta probabilidad de evolucionar a otro con mayor magnitud si persisten las condiciones desencadenantes.

Figura 9. Agrietamientos longitudinales en la vía asfaltada de ingreso a Llacuabamba.

2. Realizar monitoreo periódico de los agrietamientos y laderas inestables, especialmente en temporadas de lluvia. Estos pueden ser a través de puntos de control geodésico, visual para observar posibles desplazamientos del terreno, o mediante imágenes satélites o fotogrametría con drones.

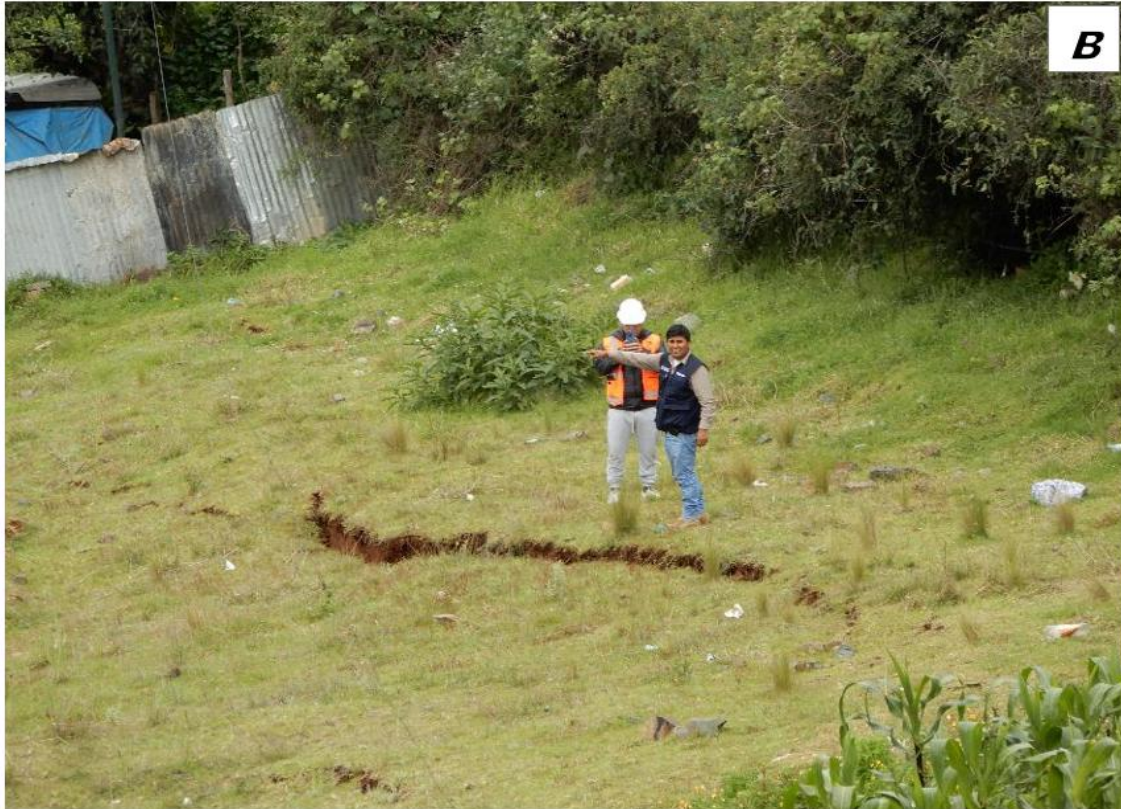
Así también, hacia el flanco derecho del derrumbe se produjeron grietas con aberturas de hasta 30 cm, y una profundidad visible de 1 m. De continuar el ensanchamiento de las grietas que reflejan un claro desplazamiento del terreno, afectaría el taller y la caseta de control situadas a la entrada del pueblo de Llacuabamba.

Figura 10. Grietas que evidencian el desplazamiento del terreno localizados en el flanco superior derecho del derrumbe.

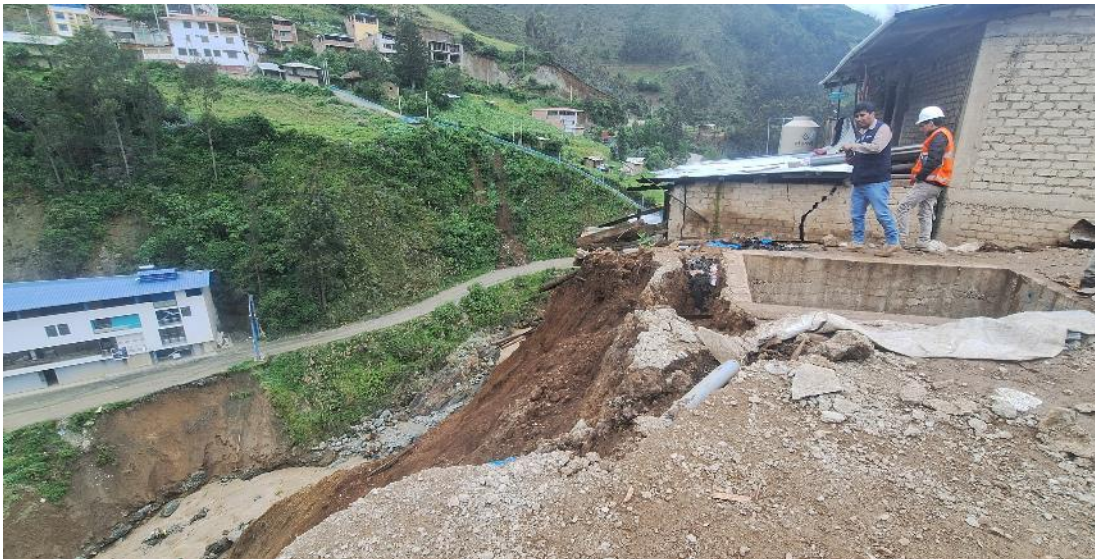
La ocurrencia de estos derrumbes ha dejado como resultado varias viviendas afectadas, algunas de ellas presentan grietas que comprometen estructuralmente sus paredes, mientras que, en otras las dejaron en condiciones críticas, a punto de colapsar (fotografía 7).

En el cuerpo del derrumbe se identificaron zonas húmedas, asociadas al vertimiento de aguas residuales. Esta condición antrópica podría estar contribuyendo significativamente a la inestabilidad del terreno, favoreciendo la continuidad y nuevamente reactivación del evento.

Fotografía 7. Vista de viviendas con paredes agrietadas, en el límite de la zona de arranque, las cuales están a punto de colapsar.

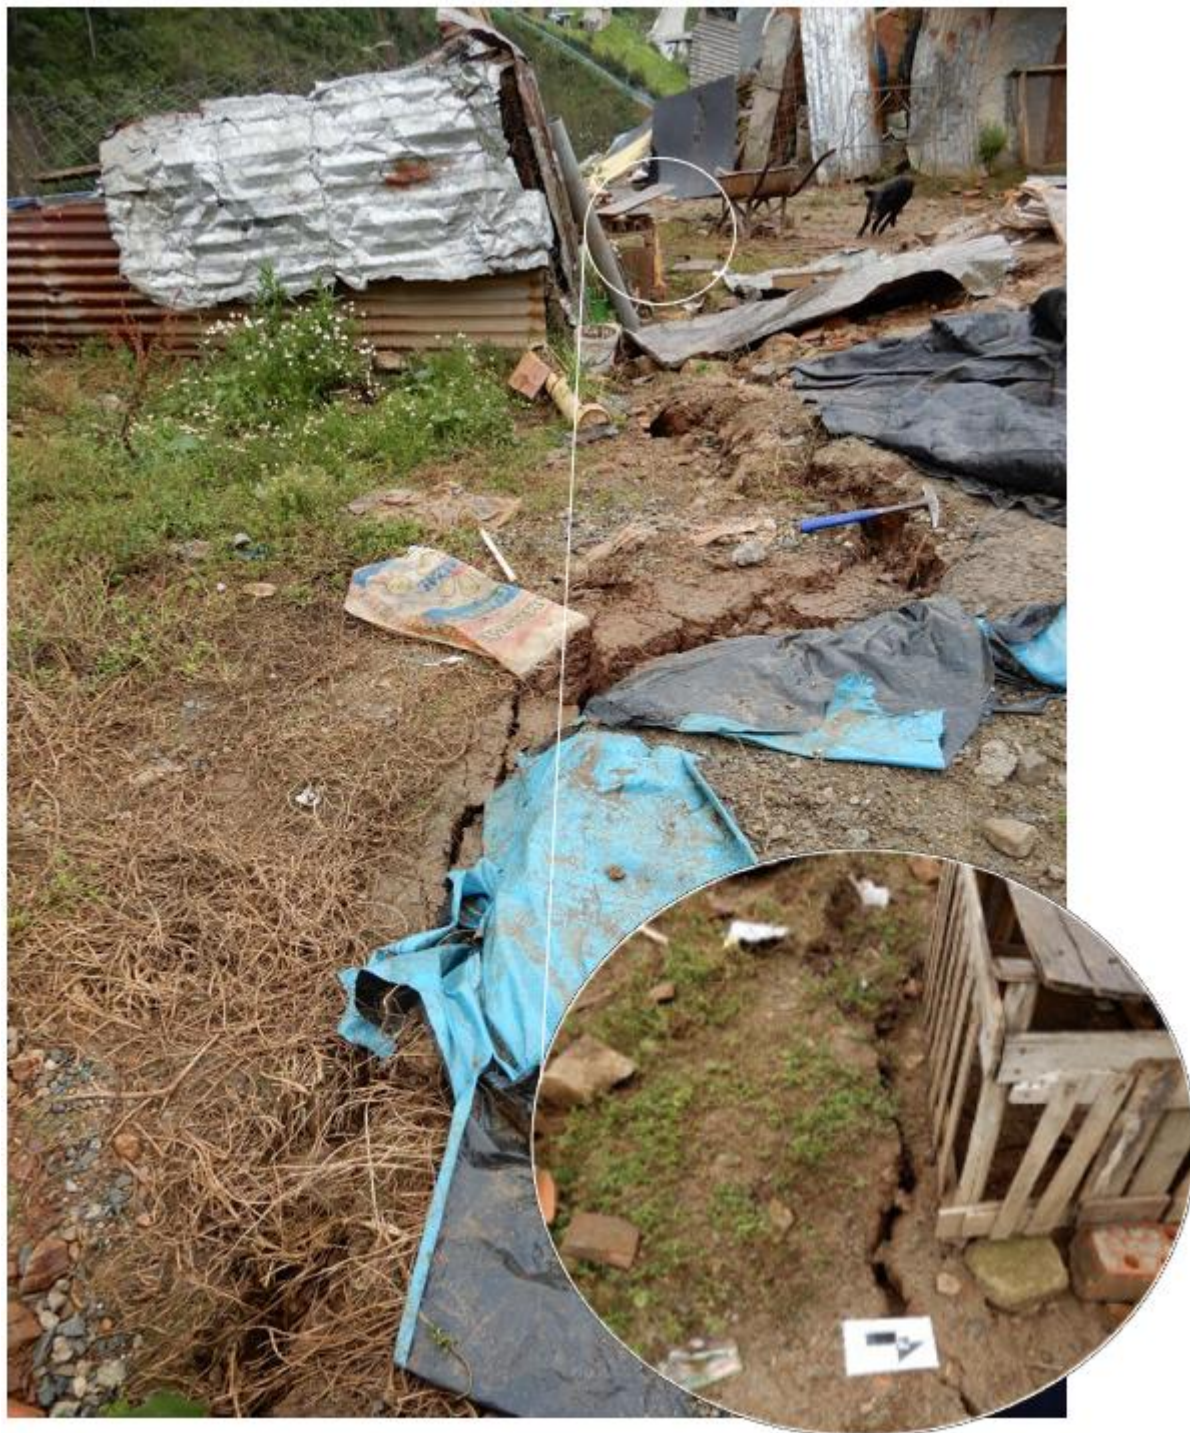
En la parte superior a la superficie de arranque del derrumbe se han registrado grietas de tensión que reflejan un desplazamiento del terreno de hasta 15 cm, así como una profundidad visible a 1 m, lo cual, evidencia que la ladera presenta una inestabilidad que aumenta de manera continua y latente. Esto indica que el material involucrado aún representa una zona potencialmente a removilización y que

podría ceder súbitamente ladera abajo ante condiciones estructurales del terreno desfavorables (figura 12).

Figura 12. Grieta de tracción que reflejan un desplazamiento del terreno de hasta 15 cm de abertura situada en la parte superior de la zona de arranque del derrumbe, lo que, evidencia una zona potencialmente disponible a desplazarse ladera abajo.

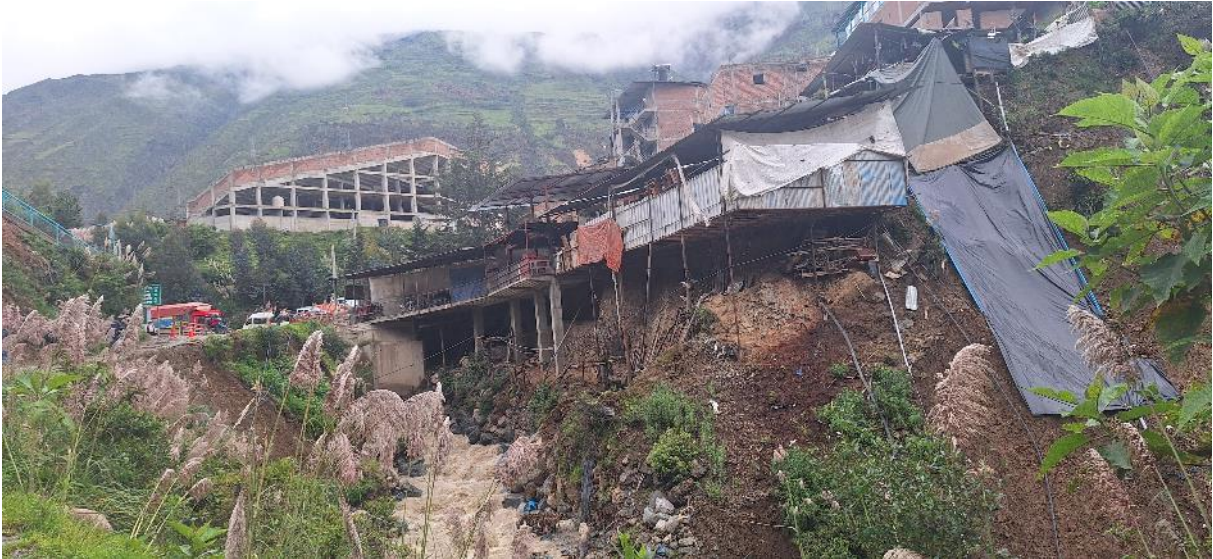
Fotografía 13. Viviendas construidas en la margen izquierda del río Llacuabamba. Vista panorámica mirando al sur.

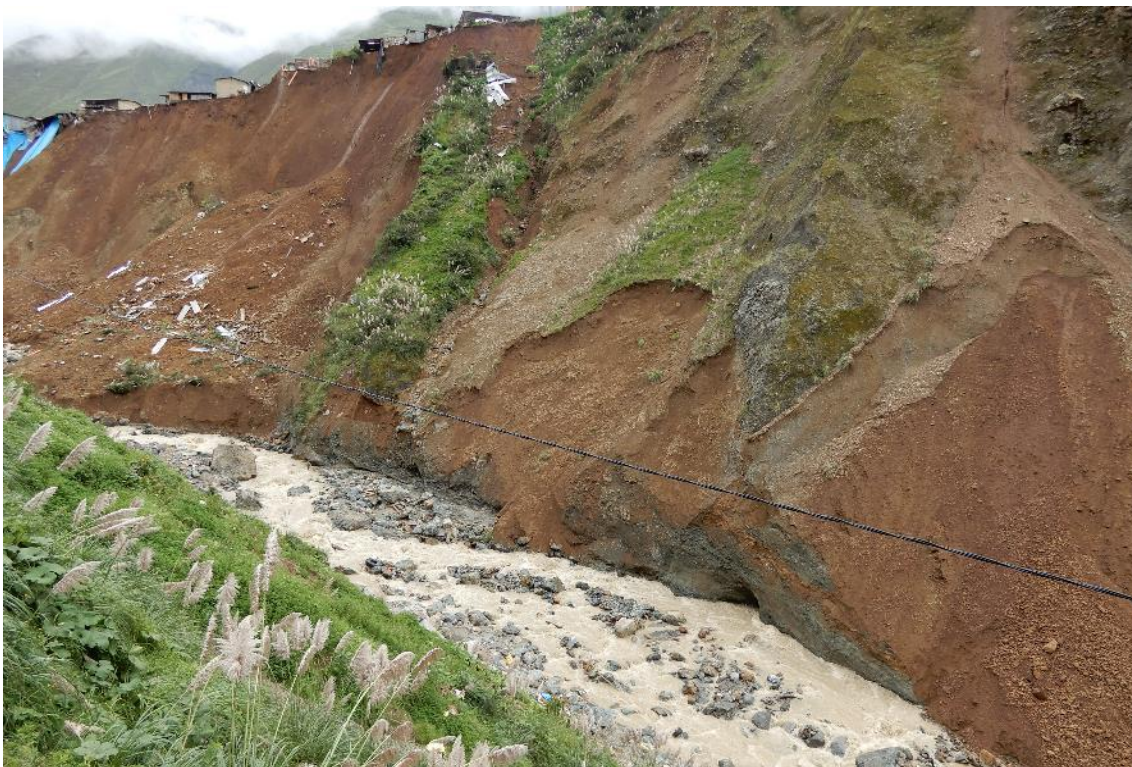
El incremento del caudal del río Llacuabamba, a su paso por el barrio Rosario ha intensificado los procesos de erosión fluvial en ambas márgenes, siendo más evidente en la margen izquierda. Esta socavación lateral compromete la estabilidad del pie del talud, debilitando su soporte natural y generando condiciones que propician y predisponen para la ocurrencia de los derrumbes (fotografía 14).

Fotografía 14. Procesos de erosión fluvial, socavan la margen izquierda del río Llacuabamba, en cual, contribuye con la inestabilidad del talud.
