Informe Técnico N° A6860

EVALUACIÓN DE PELIGROS GEOLÓGICOS DE PITOCUNA

Región Junín
Provincia Satipo
Distrito Río Negro

ENERO
2019

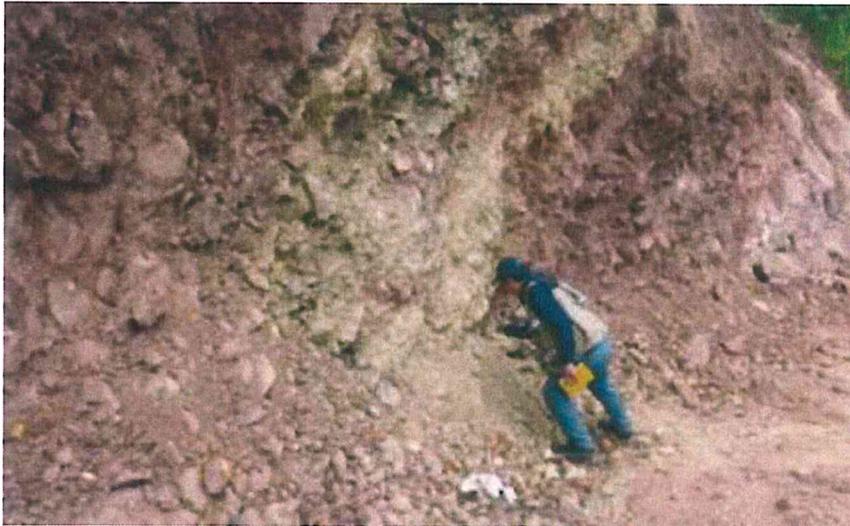
Está constituida por secuencias interestratificadas de lutitas, limolitas y lodolitas de tonos rojo brunáceos a violáceos, gris verdosos y verde amarillentos (foto 1). Las limolitas se encuentran estratificadas en capas de 10 a 20 cm; en algunos niveles se presentan moteadas (LAGESA – CFGS 1997). Afloran en toda la zona de estudio.

Foto 1.
Afloramiento de la
formación
Yarahuango, en
talud de trocha, al
norte de la zona de
reubicación.

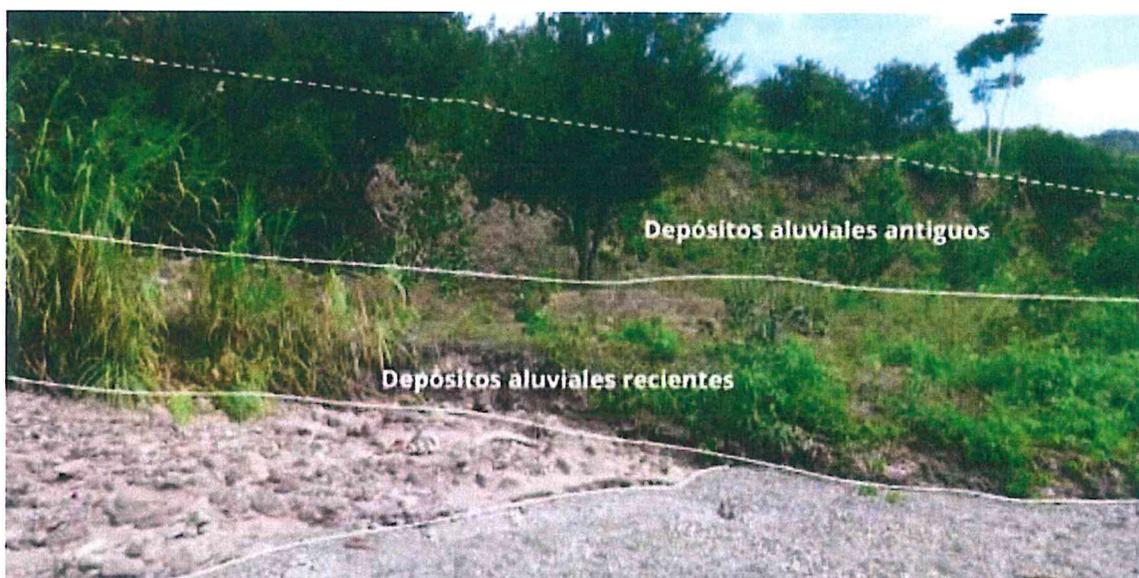
Se encuentran distribuidos en el fondo de valle del río Perené y de sus quebradas tributarias. Lo conforman gravas y conglomerados polimícticos mal clasificados (figura 5), unidos por una matriz arcillosa o arenosa (Monge *et al.* 1996).

Figura 5. Depósitos aluviales, zona de reubicación Pitocuna.

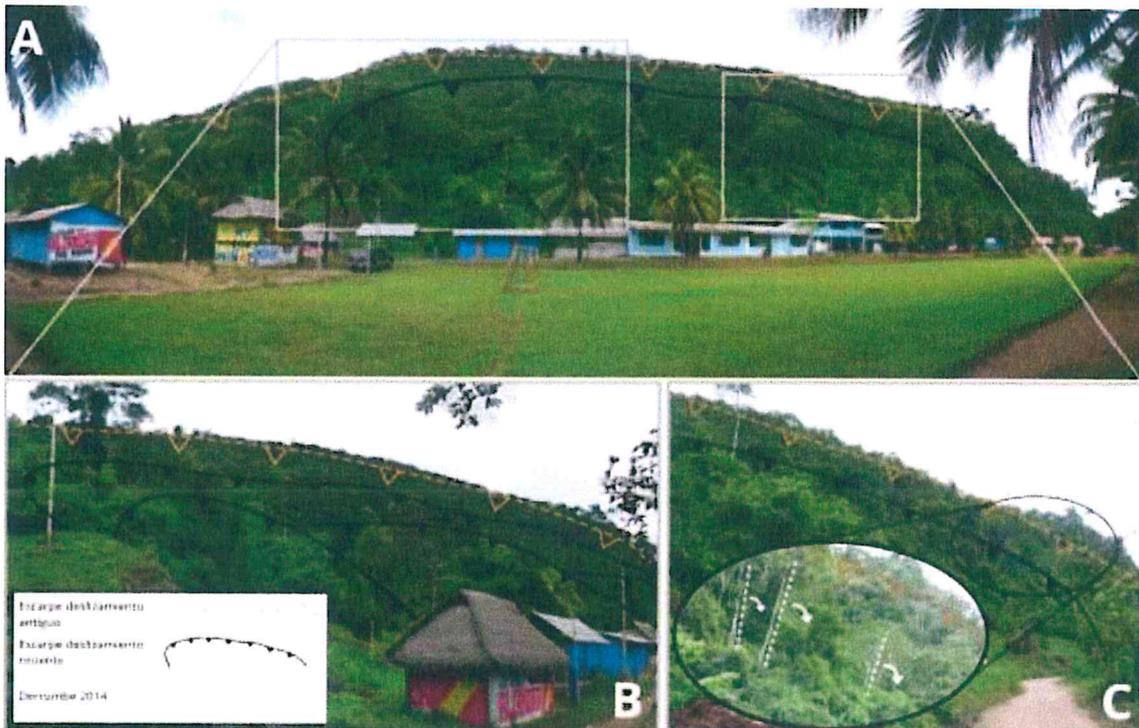
En la zona de reactivación, se observó un deslizamiento rotacional de aproximadamente 320 m de corona (figura 9 A), que desplazó material limo-arcilloso con clastos angulosos.

En el flanco derecho del cuerpo del deslizamiento, parte inferior, se tienen las reactivaciones a manera de deslizamientos rotacionales menores, continuos y progresivos, con coronas con longitudes hasta de 40 m (figura 9 B). Además se observó árboles inclinados a consecuencia de los movimientos del terreno (figura 9 C).

- Material suelto proveniente del deslizamiento antiguo de fácil remoción
- Terreno saturado de agua, con ello aumento de peso de la masa inestable.
- Pendiente del terreno 30° a 35°.
- Morfología.
- Deforestación generada por la habilitación de terrenos de cultivo emplazados en zonas cercanas a la corona y cabecera del cerro.

Figura 9. A) Deslizamiento antiguo y reactivaciones de la ladera sur de Pitocuna. B) detalle de reactivaciones progresivas del deslizamiento de Picotuna. C) Árboles inclinados en el cuerpo del deslizamiento de Pitocuna.

1. Reforestar cabecera y toda la **ladera sur de Pitocuna**.
2. Reubicar todas las viviendas de la localidad de Pitocuna, porque pueden ser afectadas por la reactivación del deslizamiento que se encuentra en la ladera colindante.

4. Implementar un sistema de drenaje en el cuerpo del deslizamiento, mediante canales impermeabilizados, para evitar la infiltración de aguas en el cuerpo del deslizamiento. Puede ser un sistema tipo espina de pescado. Este drenaje conduce las aguas colectadas fuera del material inestable, también puede utilizarse para evacuar el agua acumulada.

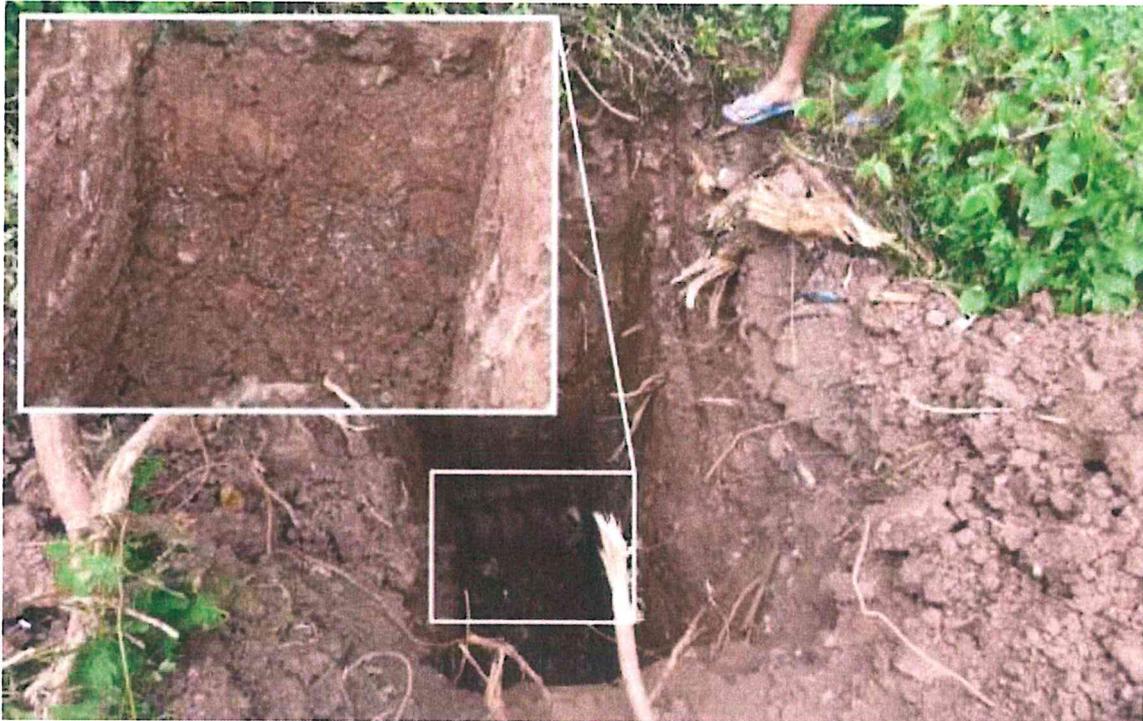
En el cuerpo del deslizamiento reactivado, en dos calicatas realizadas, se observó surgencias de agua a dos metros de profundidad. (figura 10).

Figura 10. Pozos recientemente cavados en la base del deslizamiento, mostrando surgencias de agua.

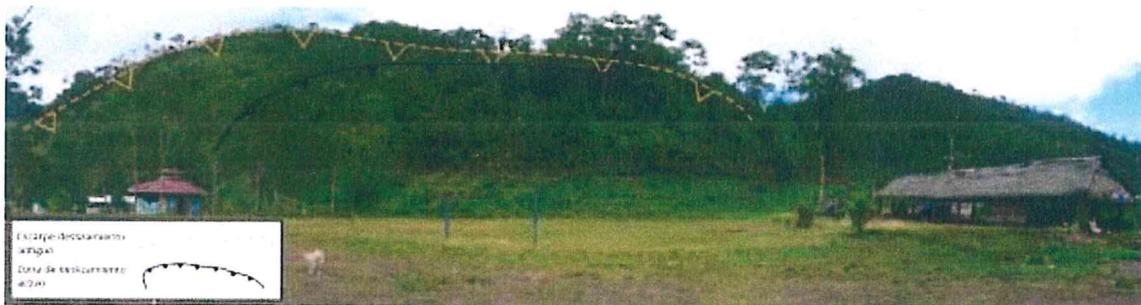
Colindante a la zona de terraza aluvial antigua (coordenadas N 8782868.88; O 537374.41), se tiene la infraestructura del colegio primario; donde identifiqué un deslizamiento en proceso de reactivación (figura 11).

La reactivación, es a manera de deslizamiento rotacional, presenta una corona con longitud de 150 m está cubierta por vegetación; en la superficie del terreno se apreció árboles inclinados².

Figura 11. Deslizamientos en el talud carretero de la zona del colegio primario de Pitocuna.

8. **Para la zona de la institución educativa bajo Pitocuna:**
 - a) Estabilizar el talud carretero con muros de contención.
 - b) Prohibir la deforestación de la ladera.

- c) Reforestar.
 - d) Canalización de las aguas pluviales.
 - e) Drenar los puquiales.
9. Realizadas las medidas correctivas pertinentes para la estabilización del talud, y al no tener un resultado optimó, entonces es necesario la reubicación del centro educativo en forma inmediata.

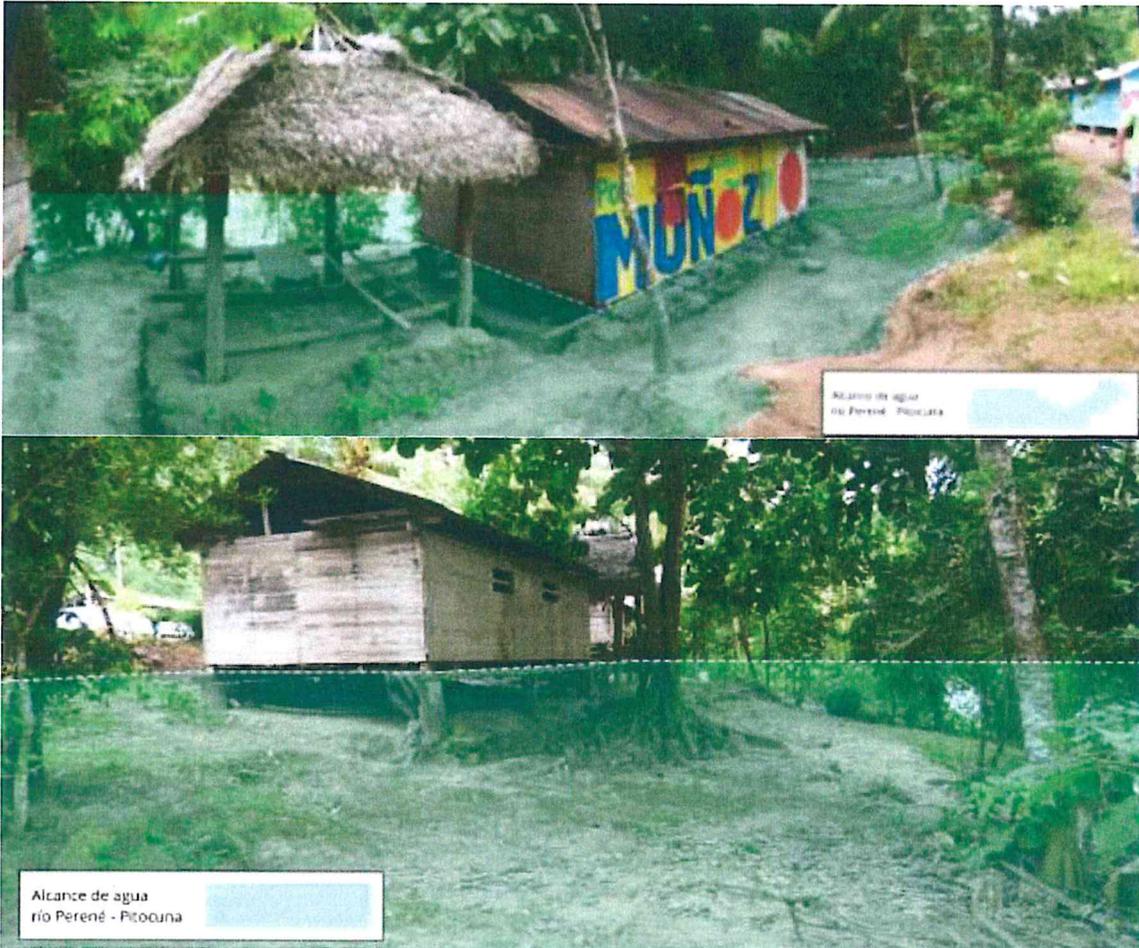
El sector norte de Pitocuna, es periódicamente afectado por inundaciones generadas las crecidas del río Perené.

De acuerdo a versiones de los pobladores, la zona presenta inundaciones extraordinarias cada 10 años aproximadamente, las cuales avanzan hasta 30 metros desde la margen del río, hacia tierra adentro. Estas inundaciones afectan viviendas aledañas (figura 12). Durante los trabajos de campo se observó raíces expuestas por la acción de la erosión del agua (figura 13).

Figuras 12 y 13. Altura estimada de inundación por crecidas del río Perené, en la zona de rivera de Pitocuna.

10. Reubicar las viviendas que se encuentran en zona de inundación del río Perene.

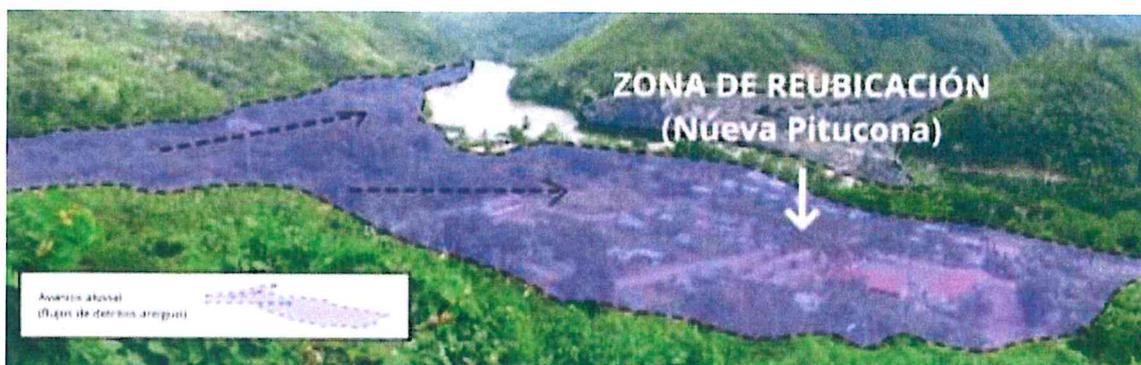
La zona de reubicación de Pitocuna o Nueva Pitocuna, se encuentra en la margen derecha de un abanico aluvial (figura 16). La morfología de llanura aluvial evidencia la ocurrencia de grandes flujos de detritos antiguos.

Figura 16. Abanico aluvial donde se encuentra emplazada la actual zona de reubicación (Nueva Pitocuna).

1. Canalizar la quebrada desde la zona proximal del abanico proluvial, con el fin dar un sentido al desplazamiento a los posibles flujos de detritos. La canalización podría ser mediante muros de gaviones.
2. Para la zonas aledañas al cauce de la quebrada, después de los muros de gaviones, se deberá arborizar y cambiar los usos de suelo, por zonas de parques u otros, que no expongan vidas humanas.

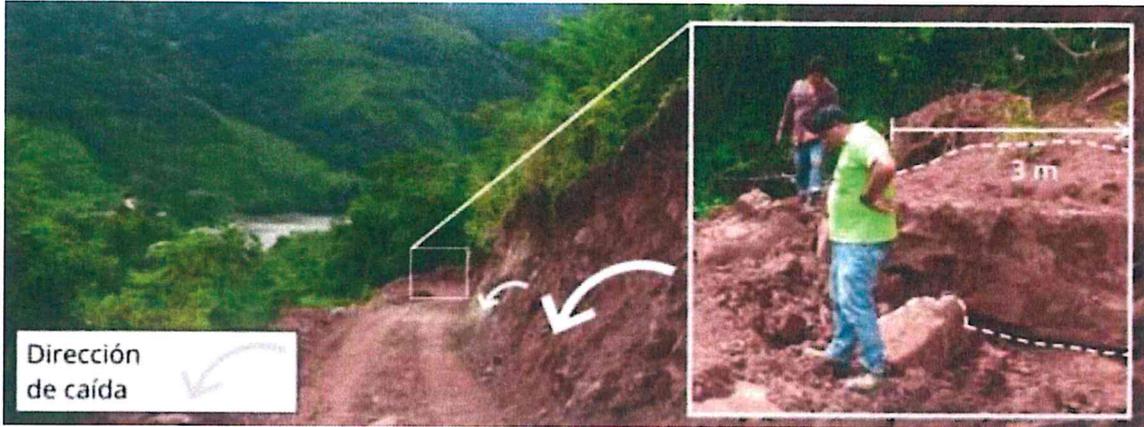
En la trocha recientemente habilitada, que se encuentra en la ladera sureste de Nueva Pitocuna, presenta taludes inestables. Se observó bloques de roca sueltos en la ladera con diámetros de hasta 3 m (figura 18). El macizo rocoso se presenta de medianamente a muy fracturado (foto 1).

Figura 18. Talud de corte inestable que genera derrumbes y caída de rocas..

- Cortes de talud que generan derrumbes y caída de rocas.
- Substrato de roca incompetente de la Formación Yarahuango, rocas mediadamente fracturadas.
- Presencia constante de filtraciones de agua en la zona.
- Pendiente del terreno 20 a 35°.
- Morfología.
- Deforestación generada por la habilitación de trocha y terrenos de cultivo.

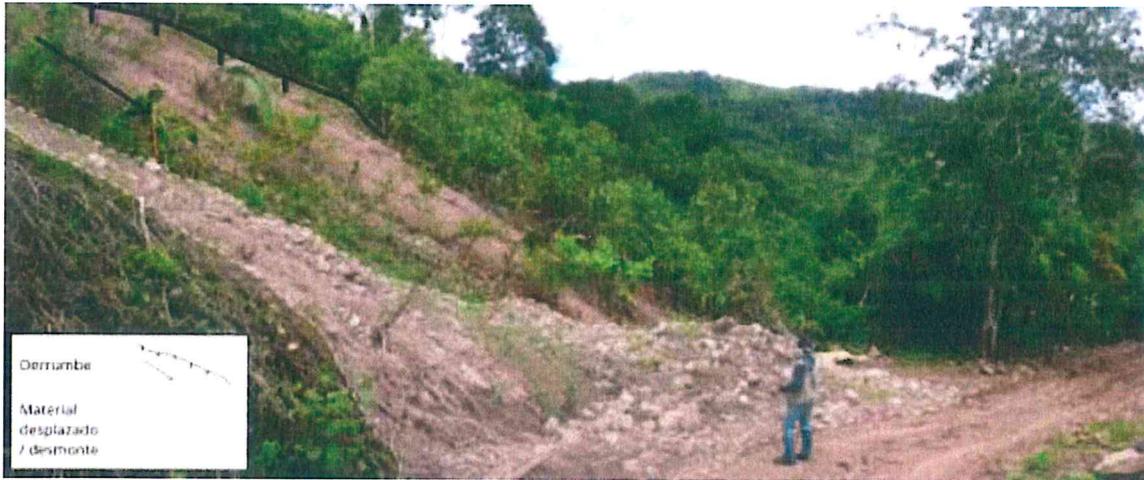
También debe mencionarse que la ladera donde se habilitó la trocha, muestra zonas de derrumbes y caídas de rocas, se tienen fragmentos de roca con dimensiones que varían de 10 cm a 30 cm (figura 19). Los materiales inestables son propensos a moverse en temporada de lluvias.

Figura 19. Talud inestable, que muestra derrumbe.
