FICHA TECNICA REFERENCIAL

N° 001 - 2017

LIMPIEZA DE CAUCE, ENCIMADO DE DIQUE Y CONSTRUCCION DE MUROS ENGAVIONADOS EN LA MAGEN DERECHA DEL RÍO COVIRIALI, DISTRITO DE COVIRIALI, PROVINCIA DE SATIPO Y DEPARTAMENTO DE JUNIN

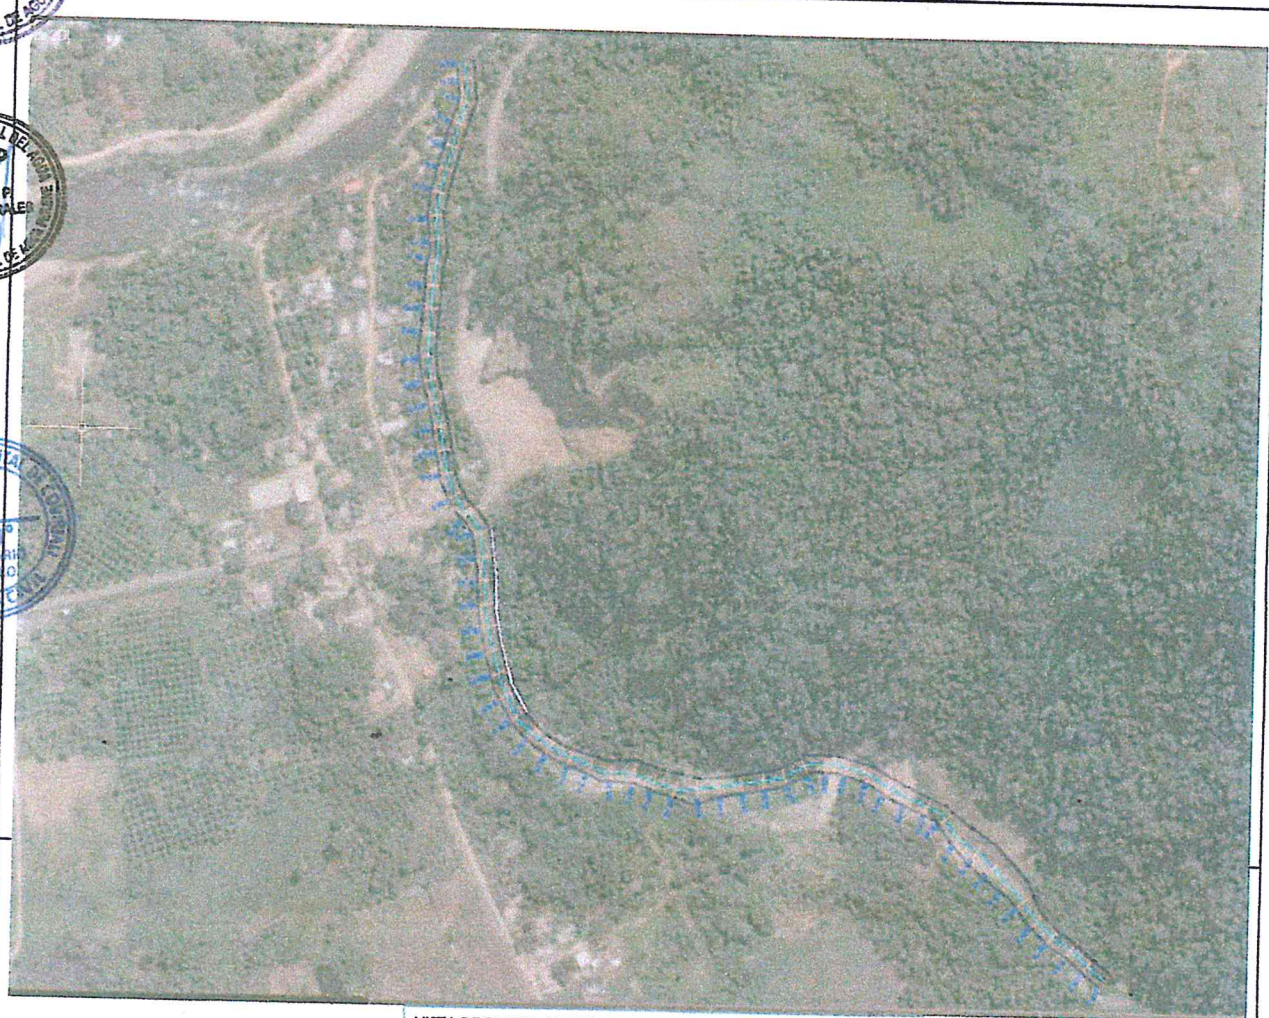
VISTA DE PLANTA DE TRAMO DE LIMPIEZA Y ENCAUSAMIENTO

Las actividades que se han de realizar sería la limpieza y encausamiento en una longitud de 1194.638m cuya área de es de 19453.4 m²; con un ancho promedio de cauce de 15m aproximadamente en promedio de 65cm por lo que el volumen a extraer sería de 12644.71 m³
